CONSEJO DE DIRECTORES DE CARRETERAS
DE IBERIA E IBEROAMÉRICA

**M5.1. CATÁLOGO DE DETERIOROS
DE PAVIMENTOS FLEXIBLES**

Volumen nº 11

2002

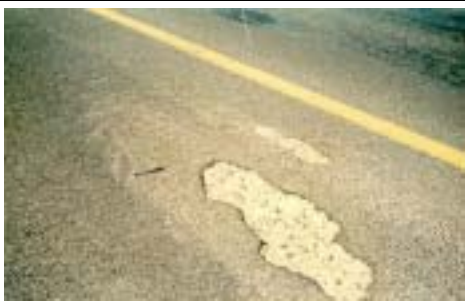
DETERIORO:	2. DETERIOROS DE LA SUPERFICIE 2.1 Desprendimientos. a) Pérdida de agregados (calaveras o surcos)	
DESCRIPCION	Desprendimiento de agregados pétreos en superficie	
	De tratamientos superficiales: Pérdida parcial del agregado dejando expuestas áreas aisladas de la capa de apoyo.	De capas asfálticas: Pérdida en la superficie de los agregados de capas asfálticas con espesor mayor que 5 cm.
IMAGEN O ASPECTO SUPERFICIAL

EVALUACIÓN	Proporción del área afectada respecto al área total, en tramos de 100 m, por banda de circulación.	
	LIGERO	LIGERO < 5 %
	MEDIO	5% < MEDIO < 30 %
	FUERTE	30% < FUERTE
FRONTERA Y TIPO DE INTERVENCION	LIGERO	Tratamiento aislado en mantenimiento rutinario.
	MEDIO	Nuevo tratamiento superficial en mantenimiento periódico.
	FUERTE	Sobrecapa asfáltica > 5 cm
CAUSAS COMUNES	<ul style="list-style-type: none"> • Esparcido irregular del ligante (asfalto) • Ligante inadecuado. • Agregado pétreo (árido) inadecuado por falta de adherencia (afinidad) en el ligante (asfalto). • Agregado sucio, con polvo adherido. • Lluvia durante el esparcido o antes del fraguado del ligante (asfalto).

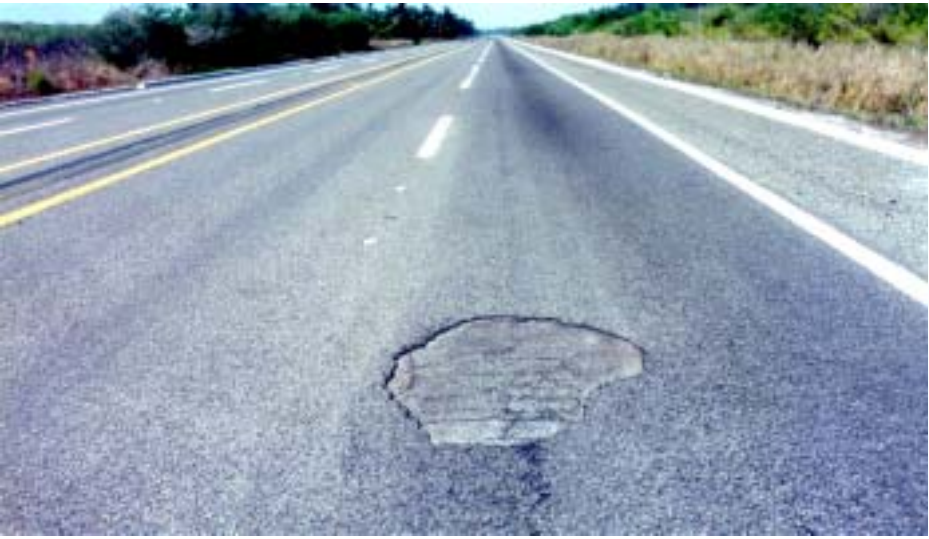
DETERIORO:	2. DETERIOROS DE LA SUPERFICIE 2.1 Desprendimientos b) Pérdida de capa de rodadura (peladuras)	
DESCRIPCION	Desprendimiento de la última capa delgada, de tratamientos superficiales, tales como: <ul style="list-style-type: none"> • Lechadas (Slurry Seal). • Microcarpetas (1 a 2 cm). • Capas de rodadura (carpetas) de 2 a 3 cm. • Sobrecapas o sobrecarpetas delgadas de 3 a 5 cm. 	
IMAGEN O ASPECTO SUPERFICIAL

EVALUACION	Proporción del área afectada respecto al área total en tramos de 100 m, por banda de circulación.	
	LIGERO < 5 %	
	5 % < MEDIO < 30 %	
	30 % < FUERTE	
FRONTERA Y TIPO DE INTERVENCION	LIGERO:	Tratamiento aislado en mantenimiento preventivo
	MEDIO:	Nuevo tratamiento superficial en mantenimiento periódico. Generalmente se requiere un doble tratamiento.
	FUERTE:	
CAUSAS COMUNES	<ul style="list-style-type: none"> • Limpieza insuficiente previas al tratamiento superficial. • Esparcido heterogéneo del ligante (asfalto). • Ligante inadecuado. • Dosificación árido (pétreo) – ligante (asfalto) inadecuada • Colocación con lluvia o exceso de agua en la capa de apoyo, que produce delaminación. • Compactación deficiente (si procede). • Fraguado incompleto después de apertura al tránsito. • Envejecimiento del ligante (asfalto).

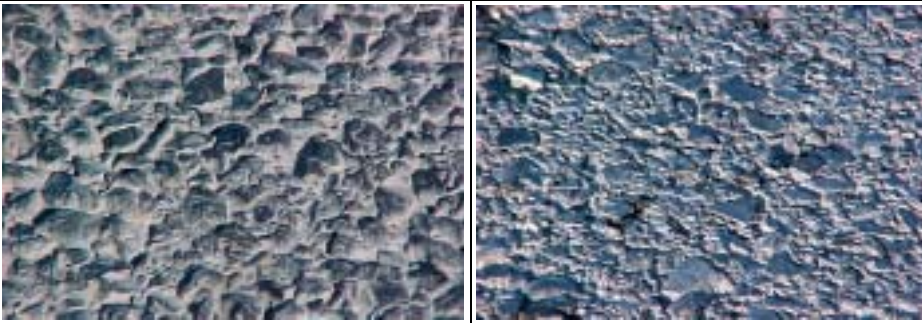
DETERIORO:	2. DETERIOROS DE LA SUPERFICIE 2.2 Alisamientos b) Desgaste de áridos (agregados)
DESCRIPCION	Presencia de agregados (áridos) que presentan una cara plana en la superficie, generalmente embebidos en el ligante (asfalto).
IMAGEN O ASPECTO SUPERFICIAL

EVALUACION	Se mide el coeficiente de fricción en forma continua o puntual. Los tramos con coeficiente de fricción menor que uno deben ser atendidos de inmediato.
FRONTERA Y TIPO DE INTERVENCION	Los tramos afectados, sí corresponden a una capa de rodadura mayor que 5 cm, se fresan de inmediato. Si corresponden a un tratamiento superficial o microcarpeta, se aplica un nuevo tratamiento, con áridos (agregados) duros.
CAUSAS COMUNES	<ul style="list-style-type: none"> • Uso de áridos (agregado) suaves (p. ej. calizas) susceptibles al pulimiento.

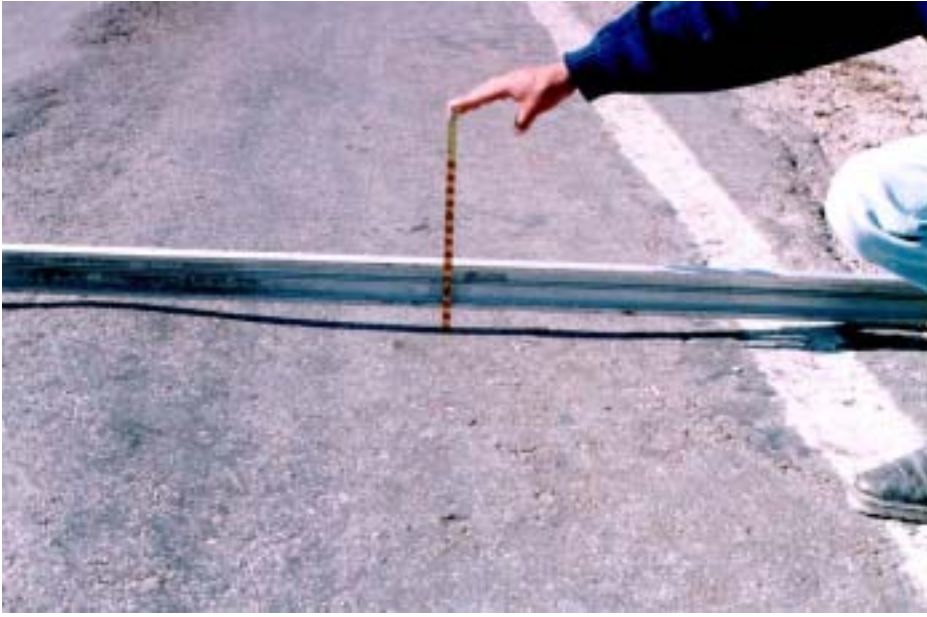
DETERIORO:	3. DETERIOROS DE LA ESTRUCTURA 3.1 Deformaciones a) Roderas	
DESCRIPCION	Deformación del perfil transversal por hundimiento a lo largo de las rodadas, con la aparición de cordones laterales a cada lado de la rodera.	
IMAGEN O ASPECTO SUPERFICIAL

EVALUACION	Profundidad máxima de la rodera, medida a partir de una regla colocada transversalmente cada 100 m o más.	
	LIGERO < 2 cm	
	2 cm < MEDIO < 4 cm	
	4 cm < FUERTE	
FRONTERA Y TIPO DE INTERVENCION	LIGERO:	Aisladamente rellenar la rodera en mantenimiento rutinario.
	MEDIO:	Rellenar la rodera en forma continua en mantenimiento rutinario.
	FUERTE:	Fresar la capa de rodadura (carpeta) y sustituirla en la banda de circulación afectada.
CAUSAS COMUNES	<ul style="list-style-type: none"> • Uso de ligantes (asfalto) blandos. • Dosificación del ligante (asfalto) en exceso. • Uso de áridos (agregados) redondeados. • Compactación o calidad deficiente de la base.

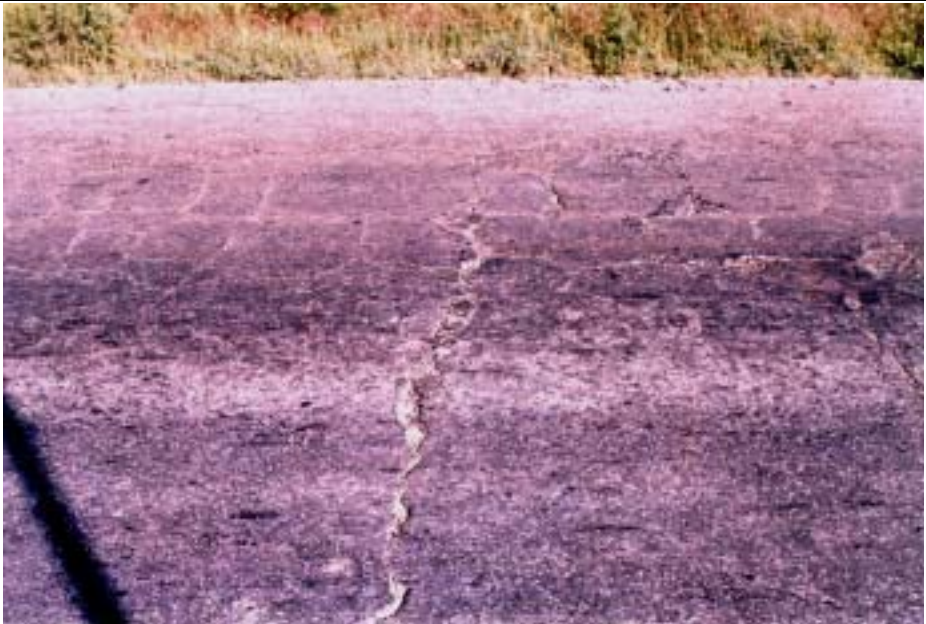
DETERIORO:	3. DETERIOROS DE LA ESTRUCTURA 3.2 Agrietamientos b) Grietas transversales	
DESCRIPCION	Rotura transversal sensiblemente perpendicular al eje de la carretera, con abertura mayor de 3 mm.	
IMAGEN O ASPECTO SUPERFICIAL

EVALUACION	Número de grietas por tramos de 100 m.	
	LIGERO < 2 grietas	
	2 grietas < MEDIO < 15 grietas	
	15 grietas < FUERTE	
FRONTERA Y TIPO DE INTERVENCION	LIGERO:	Reparación en mantenimiento rutinario, calafateándolas.
	MEDIO:	
	FUERTE:	Sustitución de la capa de rodadura (carpeta) o recapeado (rencarpetado) con espesor suficiente.
CAUSAS COMUNES	<ul style="list-style-type: none"> • Juntas transversales de construcción inadecuadamente trabajadas. • Gradiente térmico superior a 30° C. • Uso de ligantes (asfaltos) muy duros. • Reflejo de grietas en bases rígidas (losas de hormigón o bases estabilizadas).

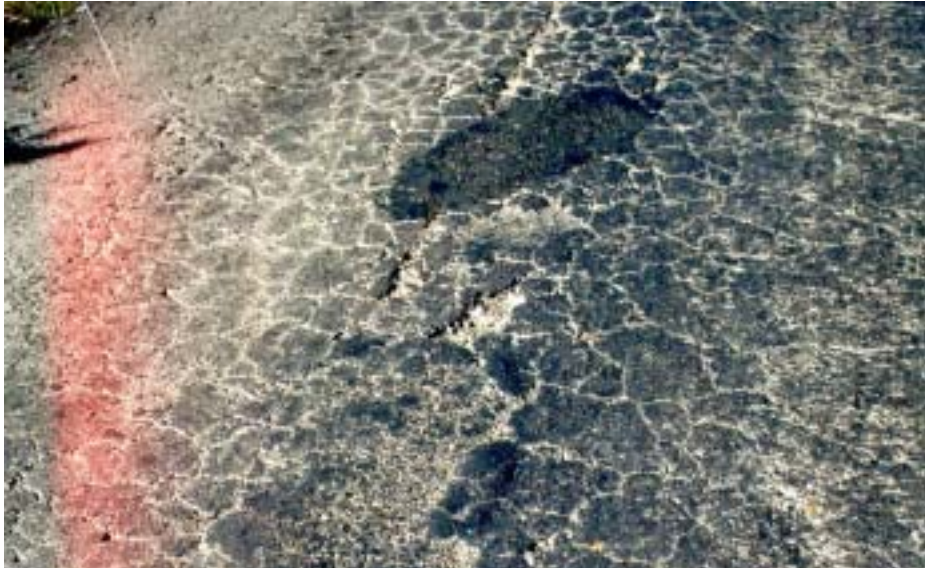
DETERIORO:	3. DETERIOROS DE LA ESTRUCTURA 3.2 Agrietamientos c) Piel de cocodrilo (malla cerrada)	
DESCRIPCION	Roturas longitudinales y transversales, con separación menor que 15 cm, y con abertura creciente según avanza el deterioro. Generalmente presenta hundimiento del área afectada.	
IMAGEN O ASPECTO SUPERFICIAL

EVALUACION	Proporción del área afectada respecto al área total, en tramos de 100 m.	
	LIGERO < 10 %	
	10 % < MEDIO < 50 %	
	50 % < FUERTE	
FRONTERA Y TIPO DE INTERVENCION	LIGERO:	Lechada superficial en cada área afectada.
	MEDIO:	Lechada superficial en todo el tramo.
	FUERTE:	Recuperación de la capa de rodadura (carpeta) y parte de base para estabilización como refuerzo. Nueva capa de rodadura
CAUSAS COMUNES	<ul style="list-style-type: none"> • Incompatibilidad de deflexiones con el espesor de la capa de rodadura (carpeta). • Subdrenaje inadecuado en sitios aislados. • Uso de ligantes (asfaltos) muy duros.
